# Operazione subacquea

**N**el dicembre 2008 è stato effettuato un delicato quanto spettacolare intervento di sigillatura subacquea dall'interno di una grossa condotta di scarico per acque industriali di raffreddamento nell'area di Mestre (VE).

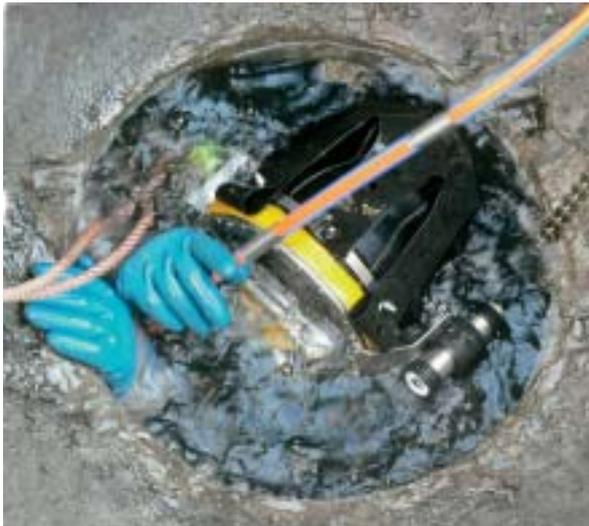
I TECNICI IDROAMBIENTE SI APPRESTANO A SCENDERE IN CONDOTTA

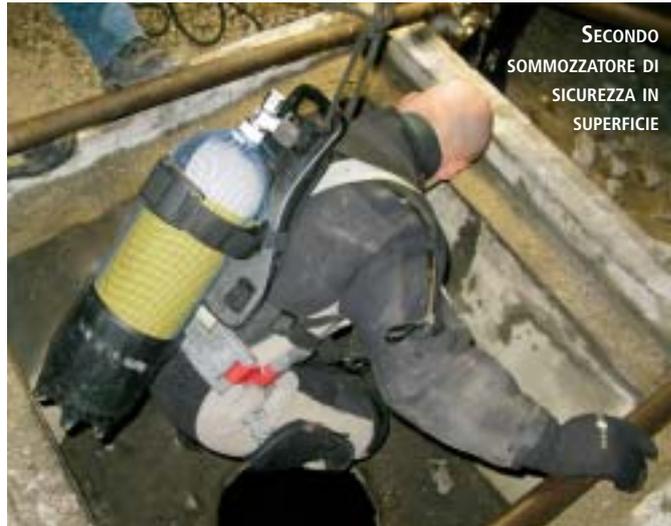
SECONDO SOMMOZZATORE DI SICUREZZA IN SUPERFICIE

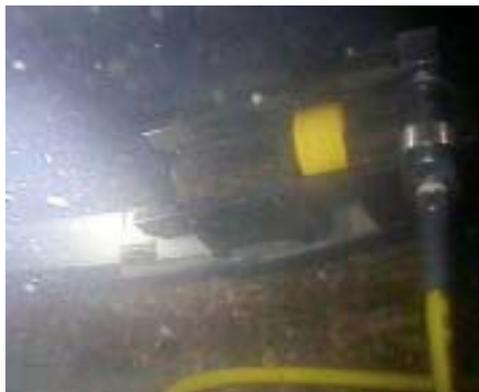
LA FASE DI PRESSATURA DEI NASTRI TENDITORI HA IMPOSTO L'USO DI TRE SISTEMI DIVERSI DI PRESA

Un discreto rallentamento dei tempi di montaggio è stato provocato dalla scarsa visibilità e dalla mancanza di completo allagamento della condotta dovuto alla bassa marea, che ha creato maggiore appesantimento della componente in gomma delle guarnizioni. Grande attenzione si è data all'adattamento dei nastri tenditori in acciaio inox ed alle irregolarità di circonferenza della parete interna della condotta, gettata in opera, leggermente conica e leggermente in curva.
